MOOG

LE SAVIEZ VOUS ?

CONSEIL POUR LE PROFESSIONNEL

CHEV/ GMC	Grosses camionnettes 4x4	1988-2000
--------------	--------------------------	-----------

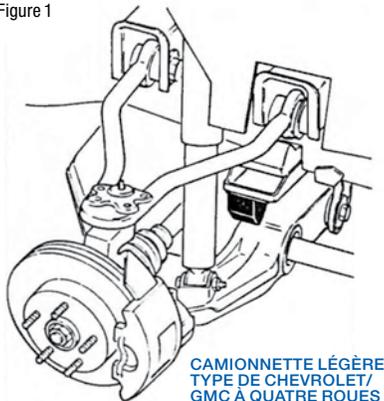
Figure 1

Le joint à rotule supérieur est de genre suiveur, monté sur un bras de suspension de type à barre (Figure 1).

Une fois le véhicule correctement supporté, cherchez un mou perceptible. Que vous détectiez ou non du jeu, contrôlez plus pour voir s'il peut y avoir des causes quelconques ayant contribué à la panne autres qu'une usure normale. S'il y a des dommages à la suspension (comme c'est décrit plus loin), cela peut causer un problème dans le futur.

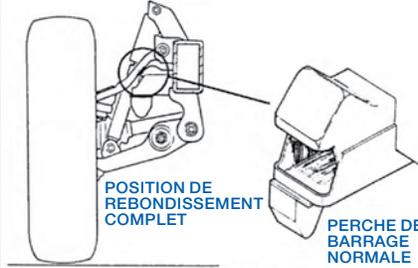
Figure 3

Le dispositif limiteur de la suspension en rebondissement est l'amortisseur. Si un amortisseur plus long est installé, le bras de type à barre peut amener une force anormale sur la fin de course, et il peut en résulter des dommages. Si la fin de course ou l'amortisseur sont abîmés d'une manière quelconque, ou si l'amortisseur permet plus de mouvement de suspension que l'équipement d'amortissement d'origine, il faut les ramener à leur condition de fonctionnement de départ.

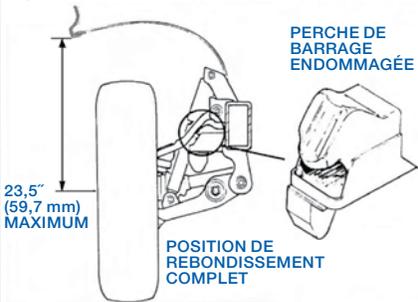
Figure 4

PERCHE DE
BARRAGE
ENDOMMAGÉE

Si la fin de course montre une évidence de contact soutenu ou de dommages (Fig. 4), il faut investiguer plus :

Remarque : Si les points qui précèdent ne sont pas inspectés et corrigés selon le besoin, il peut en résulter une panne de joint à rotule.

- Contrôlez l'amortisseur pour chercher des dommages et vérifier que sa longueur d'extension est correcte. S'il s'allonge de plus de 16,5" (41,9 cm), l'amortisseur doit être remplacé par une pièce respectant les spécifications du constructeur d'origine.
- Mesurez comme c'est montré en Fig. 4. Avec la suspension en rebondissement complet, un véhicule avec un amortisseur de constructeur d'origine et une fin de course en bon état doit mesurer au maximum 23,5" (59,7 cm) entre le centre de la roue et la face inférieure du compartiment de l'aile.
- Contrôlez que la hauteur en courbe du véhicule est correcte.
- Cherchez des dommages éventuels sur le bras de suspension supérieur.
