**MOOG****NASCAR**

# LE SAVIEZ VOUS ?

## CONSEIL POUR LE PROFESSIONNEL

SUBARU	Legacy	2005-2014
	Outback

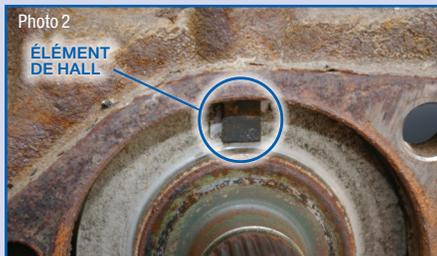
Quand la roue tourne les petites bandes magnétiques de l'anneau de codage (Photo 1) créent des impulsions que l'élément Hall du capteur de vitesse (Photo 2) capte et renvoie à une fréquence proportionnelle à la vitesse de rotation de la roue. Le signal de vitesse de chaque roue est transmis au module d'ABS et/ou de VDC (selon l'équipement du véhicule), puis à l'ECM (Module de gestion du moteur). Le régulateur de vitesse est géré par l'ECM.

BAGUE DE CODAGE MAGNÉTIQUE

ÉLÉMENT DE HALL

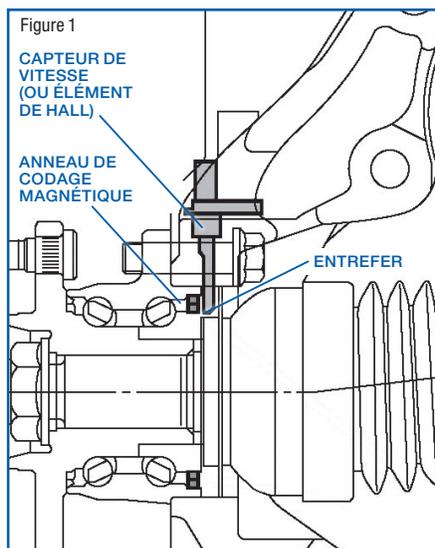
Cherchez la présence de rouille. De la rouille présente sur la zone de montage ou sur la plaque de renfort peut empêcher l'ensemble de palier d'être complètement en place (même après serrage au couple), en créant un entrefer trop important entre le codeur et le capteur. Il suffit de quelques millièmes de pouce de trop pour générer des faux codes d'erreur (Fig. 1).

De plus, durant le remontage, toute rouille présente sur l'articulation ou la plaque de renfort peut être délogée, et ira adhérer sur la bague de codage magnétique de l'ensemble de moyeu neuf. Vérifiez également la présence éventuelle de saleté, graisse ou particules métalliques sur la pointe du capteur. N'importe laquelle de ces conditions causera une interférence avec le champ magnétique et entraînera des impulsions erratiques ou même les bloquera.

Plaque de renfort avec ancien moyeu en place

Articulation avec moyeu enlevé

Remarque : Il est impératif d'éliminer la rouille détachée pour éviter un entrefer excessif.
