OFFICIAL STEERING & SUSPENSION OF NASCAR®

CONSEJOS PARA EL PROFESIONAL

En los vehículos afectados, la instalación incorrecta de un conjunto de cubo nuevo puede provocar que aparezca un código de error del Sistema de frenos antibloqueo (ABS), del Control de cruceo y/o del Control dinámico del vehículo (VDC).

SUBARU	Legacy Outback	2005-2014
--------	-------------------	-----------

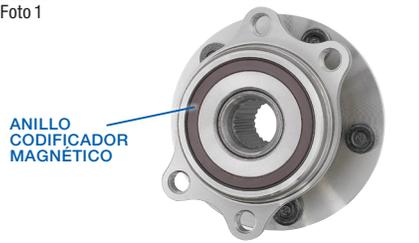
Foto 1

Al girar la rueda, las pequeñas tiras magnéticas del anillo codificador (Foto 1) crean pulsos que el elemento Hall del sensor de velocidad (Foto 2) detecta y envía a una frecuencia proporcional a la velocidad de la rueda. La señal de velocidad de cada rueda se transmite al módulo de ABS y/o de VDC (esto depende de cómo está equipado el vehículo) y luego al Módulo de control del motor (ECM). El Control de cruceo está manejado por el ECM.

ANILLO CODIFICADOR MAGNÉTICO

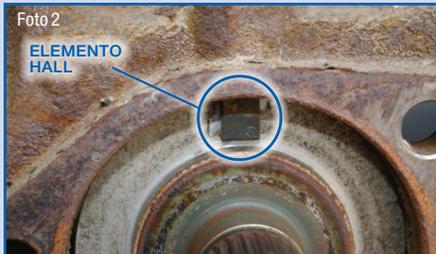
Foto 2

ELEMENTO HALL

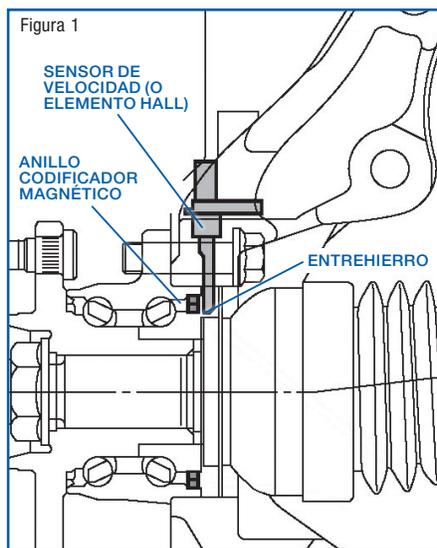
Revise para ver si hay óxido. La presencia de óxido en el área de montaje o en la placa de respaldo puede impedir que el conjunto de cojinete esté completamente asentado (aun si está bien apretado), y esto crea un 'entrehierro' excesivo entre el codificador y el sensor. Unas pocas milésimas de pulgada extra son suficientes para activar códigos de error falsos (Fig. 1).

Nota: es imprescindible eliminar el óxido suelto para impedir que se forme un entrehierro excesivo.
