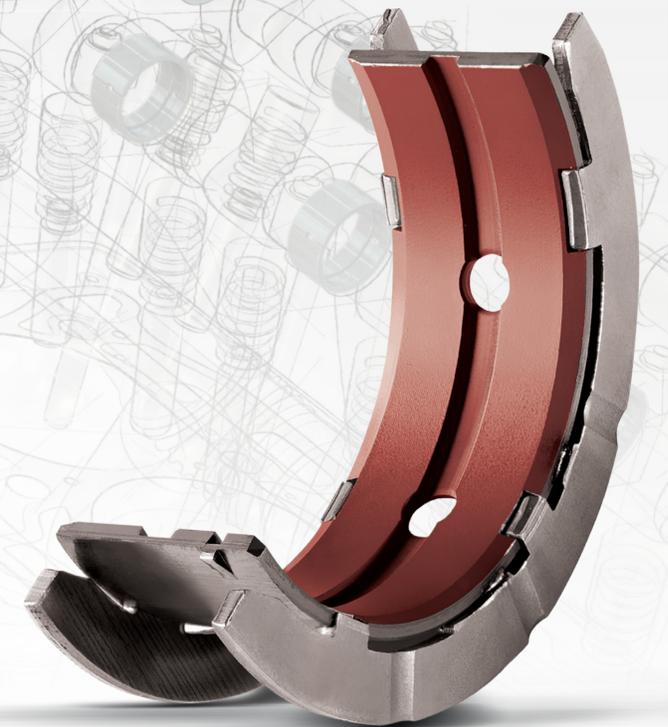
## Usure locale du placage due à la migration du placage d'étain sur le dos métallique

**Symptôme :** Forte usure locale du placage. Concentration locale d'étain sur le dos métallique.  
**Cause :** Mouvements de très faible amplitude de la coquille de coussinet par rapport à la surface d'alésage du logement en raison d'un faible ajustement forcé.  
**Solution :** Vérifier le diamètre intérieur de l'alésage du logement. Vérifier la propreté des surfaces de joint du logement. Serrer correctement les boulons de palier.
