## REMTRILLINGEN N°1

### WAT ZIJN DE OORZAKEN VAN REMTRILLINGEN EN HOE KUNT U ZE VERHELPEN?

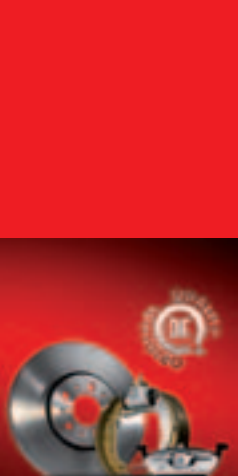
Remtrillingen kunnen ontstaan wanneer de remschijf niet juist is gemonteerd, waardoor de schijf niet meer goed is uitgelijnd t.o.v. de naaf of remklauw. De afbeelding hieronder toont een schijf die niet in lijn is met de as van de naaf.
