# ВИБРАЦИЯ ТОРМОЗОВ №1

## ТАК В ЧЕМ ПРИЧИНА ВИБРАЦИИ ПРИ ТОРМОЖЕНИИ И КАК ЕЕ УСТРАНИТЬ?

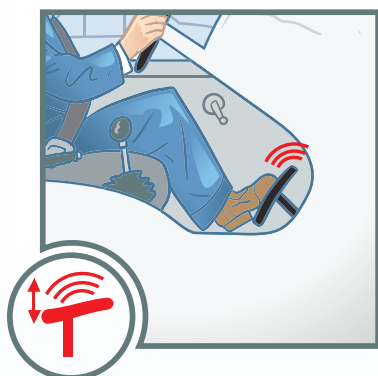
Вибрация при торможении ощущается через рулевое колесо и подвеску при нажатии на педаль тормоза на определенной скорости и с определенным усилием. Вибрация может меняться от практически незаметной до очень сильной и проявляться в следующих двух видах:

- осязаемая пульсация педали тормоза аналогичная пульсации при активировании системы ABS
- или боковая вибрация рулевого колеса.

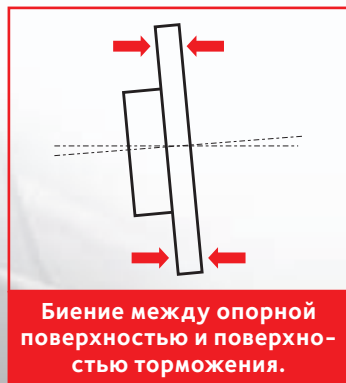
Вибрация при торможении может происходить из-за неправильной установки диска, приводя к перекосу относительно ступицы или суппорта. На изображении показан диск, установленный с перекосом относительно оси ступицы.
