### Síntoma

### Efectos generales

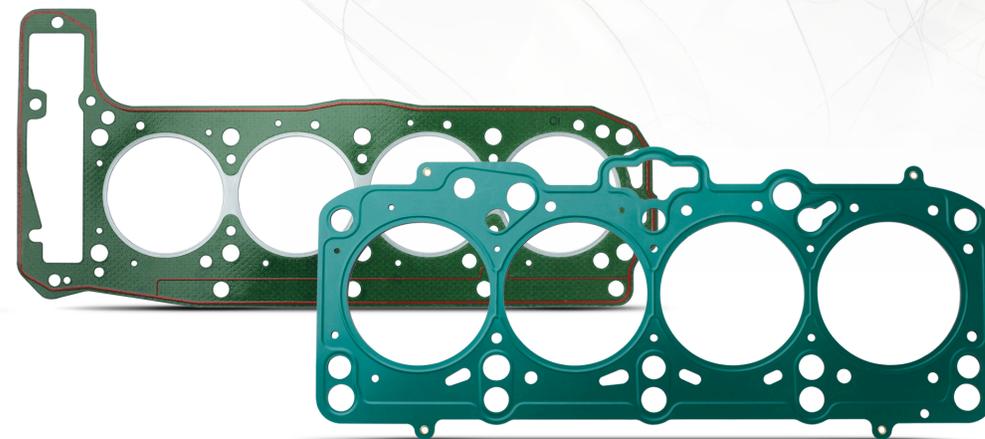
**Selladores:** En general, los selladores nunca deben usarse cuando se instala una junta de culata. Si se considera necesario un sellador por ejemplo, en Juntas en T, entonces evite el uso excesivo. El exceso de sellador puede bloquear los pasos y hacer que los pernos se bloqueen hidráulicamente en los agujeros ciegos.
