## WIBRACJE HAMULCÓW NR 2

#### PRZYPADEK 3: NIERÓWNOMIERNOŚĆ GRUBOŚCI TARCZY (DTV - DISC THICKNESS VARIATION)

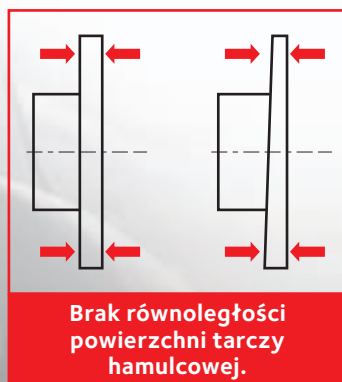
DTV jest odchyłką grubości tarczy mierzonej na całej jej powierzchni. Dla efektywnego procesu hamowania grubość tarczy powinna być jednaka w każdym punkcie obszaru tarcia. Wskaźnik DTV odzwierciedla wielkość nierówności mierzonej na tej powierzchni. W trakcie hamowania pojazdu, w którym jedna lub więcej tarcz ma podwyższony wskaźnik nierównomiernej grubości tarczy DTV występuje zjawisko okresowego zaniku kontaktu klocka hamulcowego z tarczą hamulcową w trakcie obrotu koła. Okresowy zanik, a następnie ponowny kontakt klocka z tarczą może przyczynić się do powstania wibracji typu judder. ►►
