CAUTION: Proper service and repair procedures are essential for safe and reliable installation of chassis parts, and require experience and tools specially designed for the purpose. These parts **MUST** be installed by a qualified mechanic, otherwise an unsafe vehicle and/or personal injury could result.

**SPECIAL NOTICE
STEERING KNUCKLE WEAR CAN CAUSE BALL JOINT STUD BREAKAGE
NOTE SPECIALE**

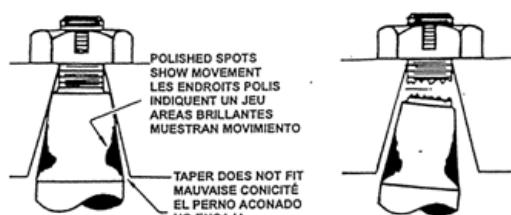
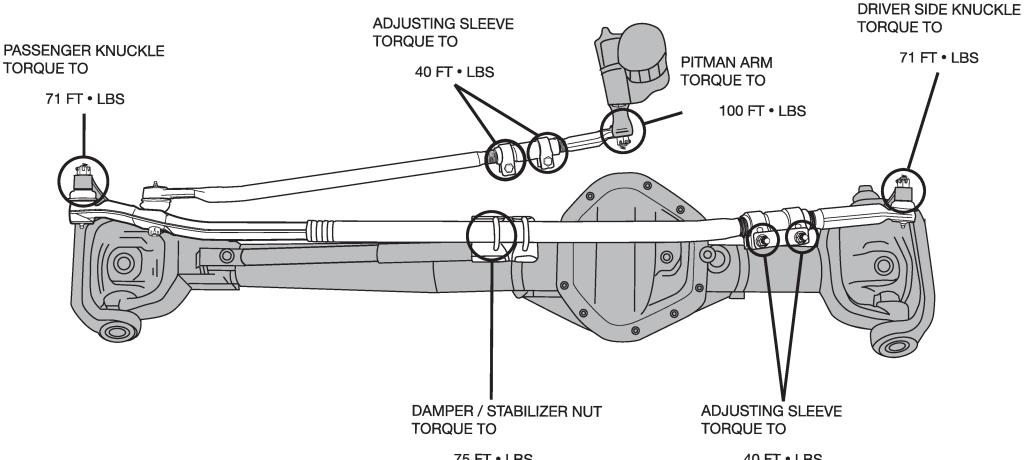
THE STEERING KNUCKLE MUST BE REPLACED IN ANY AND ALL CASES OF BALL JOINT STUD BREAKAGE.
LE PORTE-FUSÉE DOIT ÊTRE REMPLACÉ DANS TOUS LES CAS OÙ LE PIVOT DE ROTULE EST BRISÉ.
EL NUDILLO DIRECCIONAL TIENE QUE SER REEMPLAZADO EN CUALQUIER CASO DE ROMPIMIENTO DEL TORNILLO DE AJUSTE DE ARTICULACIÓN DE BOLA.

THE STEERING KNUCKLE MUST BE REPLACED IF ANY TEST INDICATES AN "OUT-OF-ROUND" OR "FRETTED" TAPER.
LE PORTE-FUSÉE DOIT ÊTRE REMPLACÉ DÈS QU'UN EXAMEN INDIQUE QUE LE TROU CONIQUE EST OVALISÉ OU ÉRODÉ.
EL NUDILLO DIRECCIONAL TIENE QUE SER REEMPLAZADO SI MOSTRARA SEÑAS DE DESGASTE, FALTA DE REDONDIZ O AMELLAMIENTO EN EL ANILLO DE SELLADO.
