## EASY SOLUTIONS BULLETIN

### HD ophangingsrubber voor de Volkswagen Transporter / Multivan

## VOLKSWAGEN MULTIVAN, TRANSPORTER V

VO-SB-2319 / VO-SB-13719 /  
VO-WP-2316 / VO-WP-2317

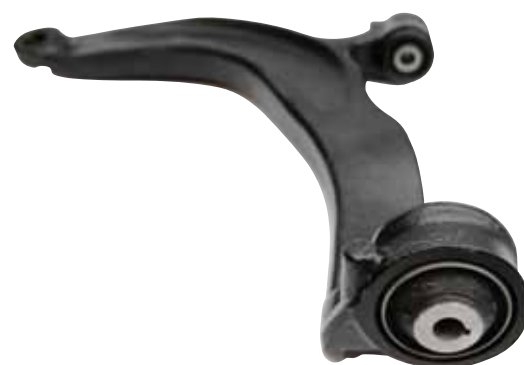
Standaard rubber

Heavy duty rubber

MOOG biedt VO-WP-2316/2317  
alleen met HD rubber gemonteerd.

MOOG introduceert een nieuw HD ophangingsrubber (VO-SB-13719) voor de driehoeksdraagarmen van de vooras naast het bestaande aanbod van het standard ophangingsrubber (VO-SB-2319). **Beide rubbers zijn verwisselbaar**, waardoor de installateur de flexibiliteit heeft om te kiezen afhankelijk van het gebruik van het voertuig. Om het gemakkelijk te maken, **biedt MOOG de volledige driehoeksdraagarm (VO-WP-2316/2317) alleen met HD rubber gemonteerd**.

**Installatietip!** MOOG raadt aan om de rubbers en driehoeksdraagarmen in paren te vervangen. Als de ene zijde van het voertuig een stugger rubber heeft dan de andere zijde, dan heeft het voertuig de neiging om te draaien tijdens het remmen.
