BULLETIN D'INFORMATION
« SOLUTIONS FACILES »

Une conception améliorée pour ces triangles de suspension équipant de nombreuses Volkswagen

Lupo (6X1 – 6E1), Polo (6N1 – 6N2 – 6NF)

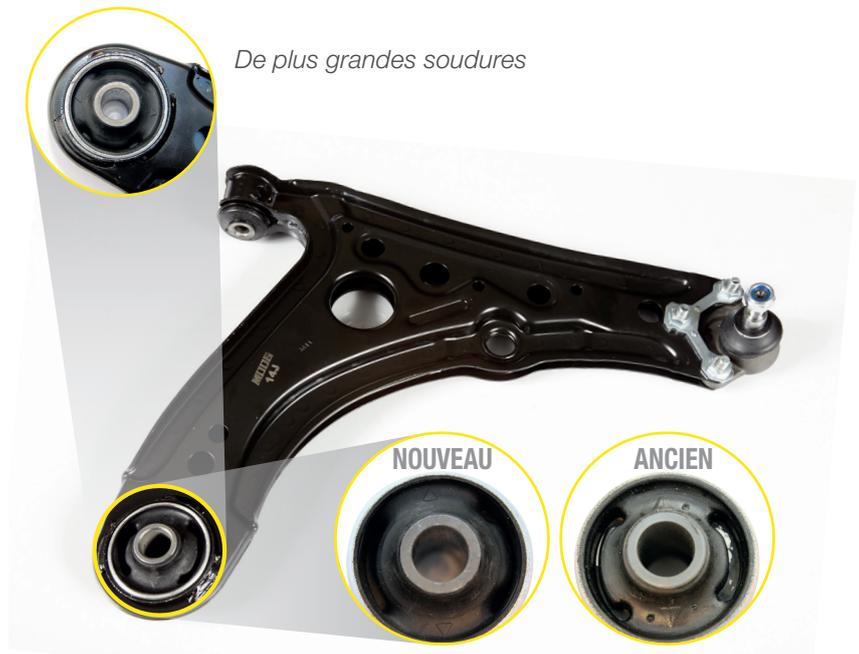
Une nouvelle conception un caoutchouc plus résistant

Pour prolonger la durée des composants du triangle de suspension, nous avons pris plusieurs mesures et apporté un grand nombre d'améliorations. **De plus grandes soudures** permettent désormais de renforcer la fixation des rotules sur le bras de suspension. Le **silentbloc vertical a, quant à lui, été totalement reconçu**. **Un caoutchouc renforcé** a été ajouté pour empêcher les mouvements excessifs quand la voiture roule, ce qui allonge considérablement la durée de vie des pièces.
